PONTENOSSA SPA. DISCARICA VAL DI ROGNO EVOLUZIONE DEL DEPOSITO

A ulteriore supporto di quanto riportato nel documento conoscitivo (Capitolo 4. La discarica in Val di Rogno), dove i vari lotti di ampliamento sono stati visualizzati con modello e immagini, è utile sfogliare questo album.

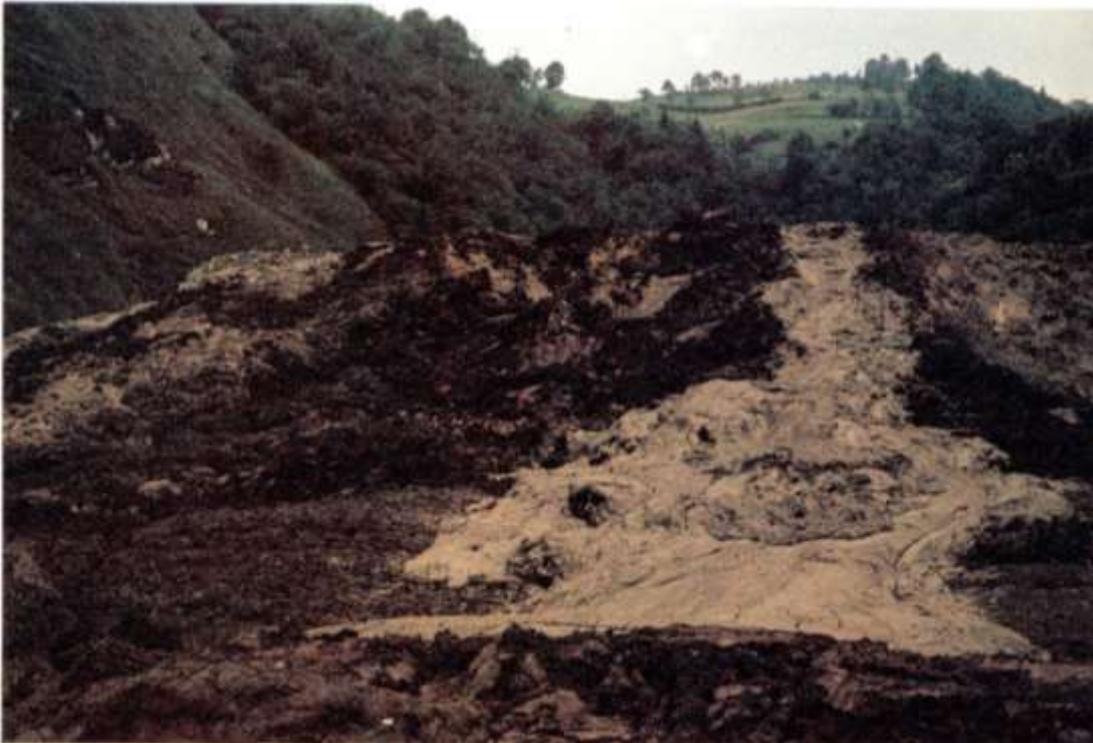
1984

Smaltimento dei residui delle varie lavorazioni, direttamente pompati alla base della valle di Rogno. Queste modalità, iniziate nel 1962, sono proseguite fino al 1982, cioè fino a quando è stata effettuata lisciviazione e depurazione dei minerali arricchiti provenienti dai processi di laveria.

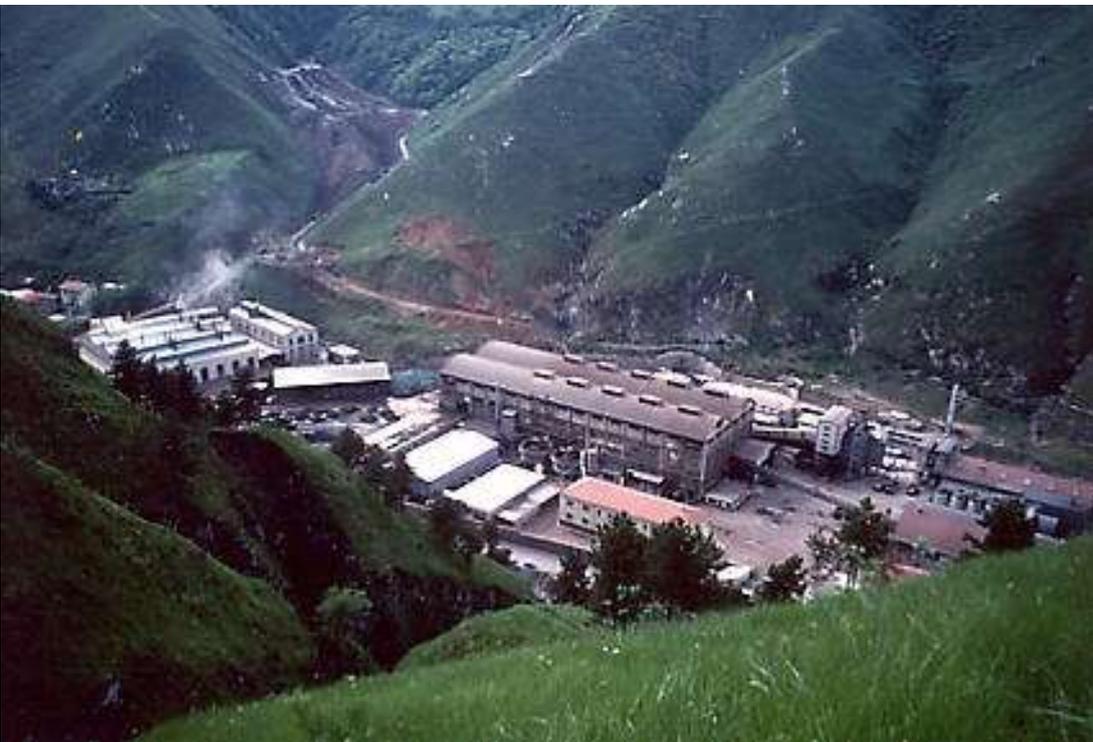
1987

Lo stabilimento, all'epoca Nuova Samim – Nuova Samim Sameton.

Con l'abbandono dell'attività mineraria nel 1982, dal 1984 lo stabilimento è stato riconvertito alla metallurgia secondaria con il trattamento di svariati residui che derivano dalle attività metallurgiche (trattamento scorie e granelle di zinco e ottone, ecc.), in particolare inserendo nel febbraio 1986 un forno Waelz in attività dal 1950, smontato a Monteponi (Cagliari). Sullo sfondo la discarica con deposito su fondo valle e lato Gorno.

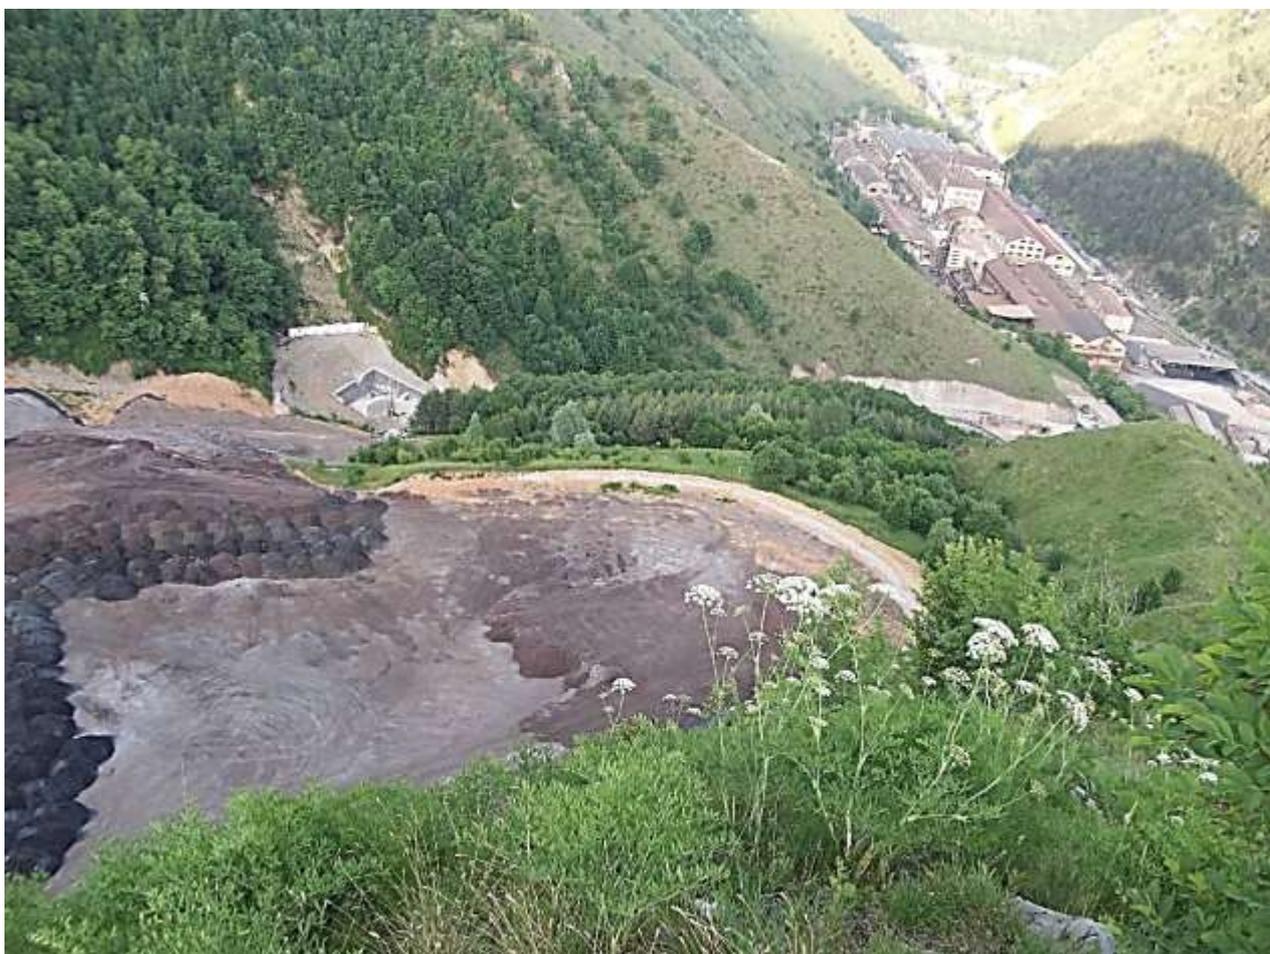
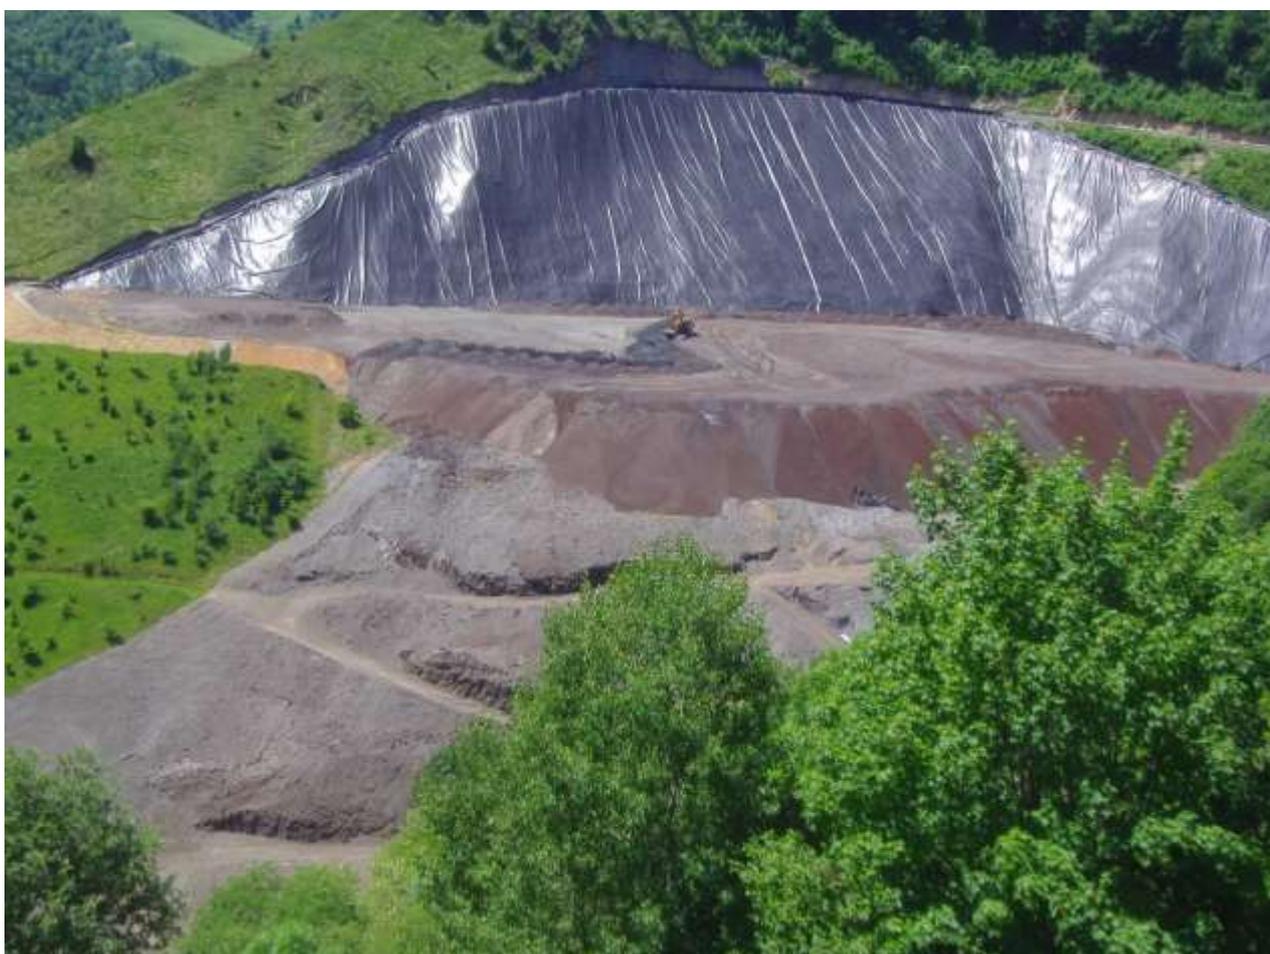
2009

La parte inferiore della discarica è stata rimboscata.

Il deposito si estende su destra idrografica verso l'alto interessando principalmente il versante Gorno.

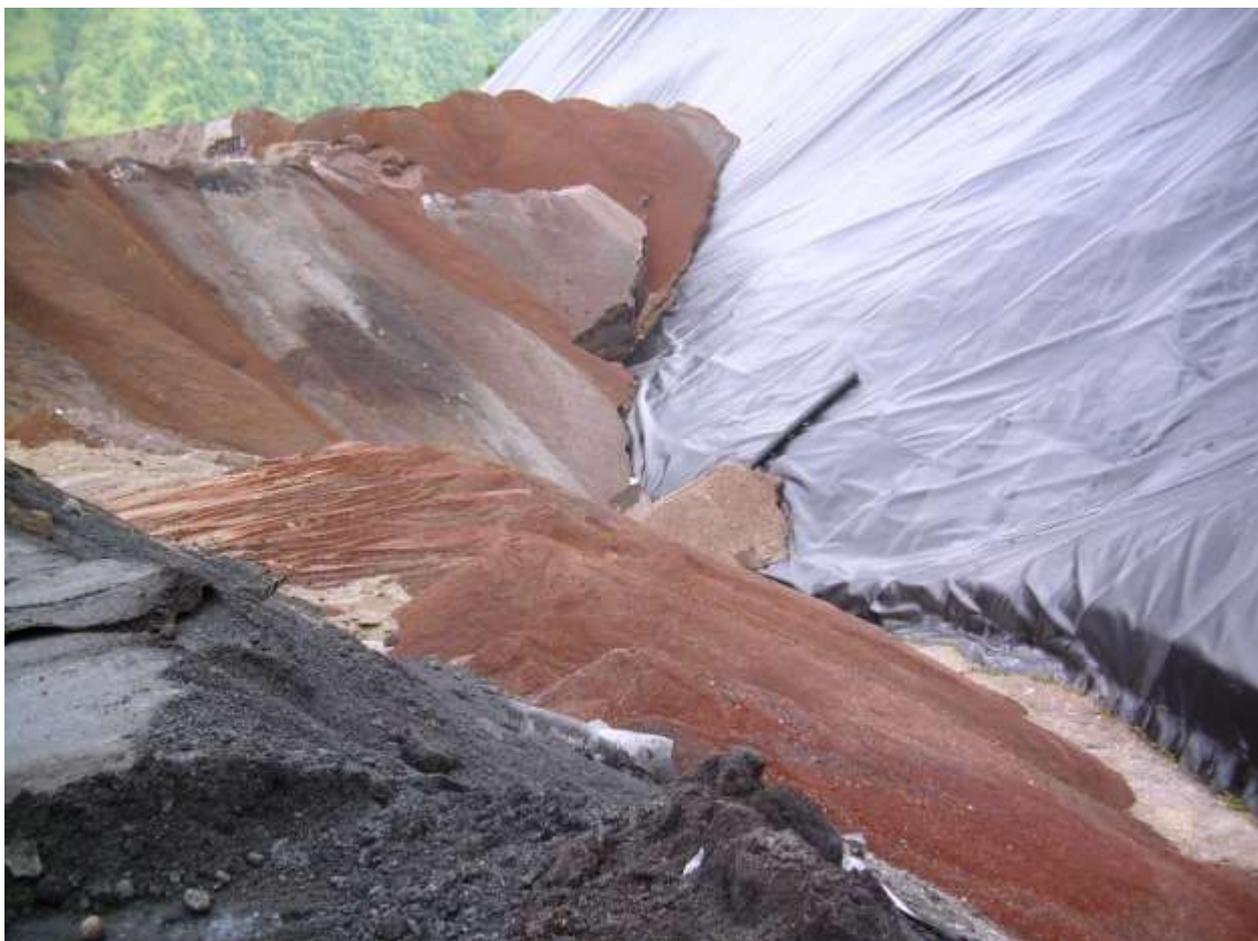
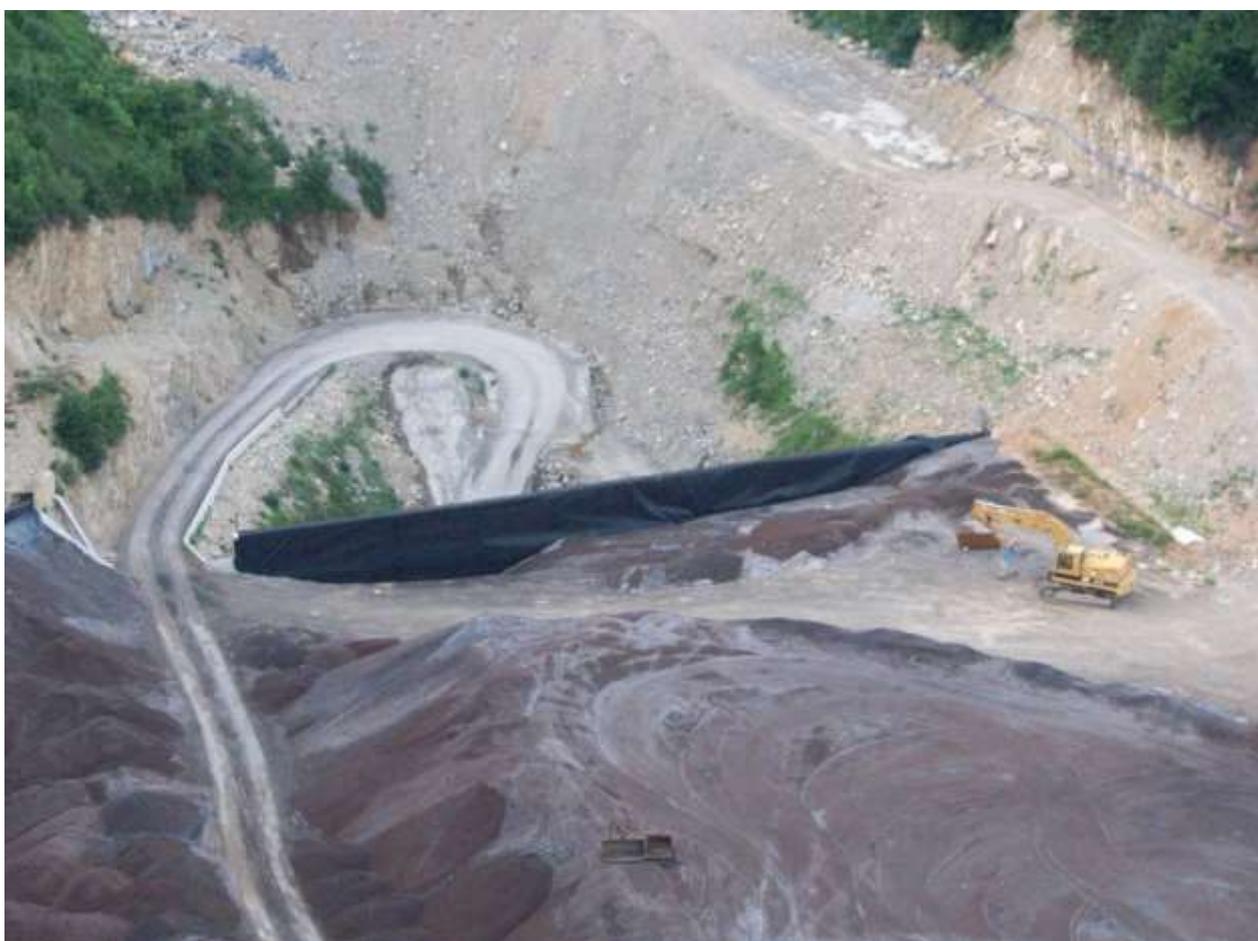
2009

Particolare del deposito visto, nell'immagine superiore, da nord e, nell'immagine inferiore, da sud. Sotto il deposito è presente la galleria stradale che consente di risalire con il carico di scorie.

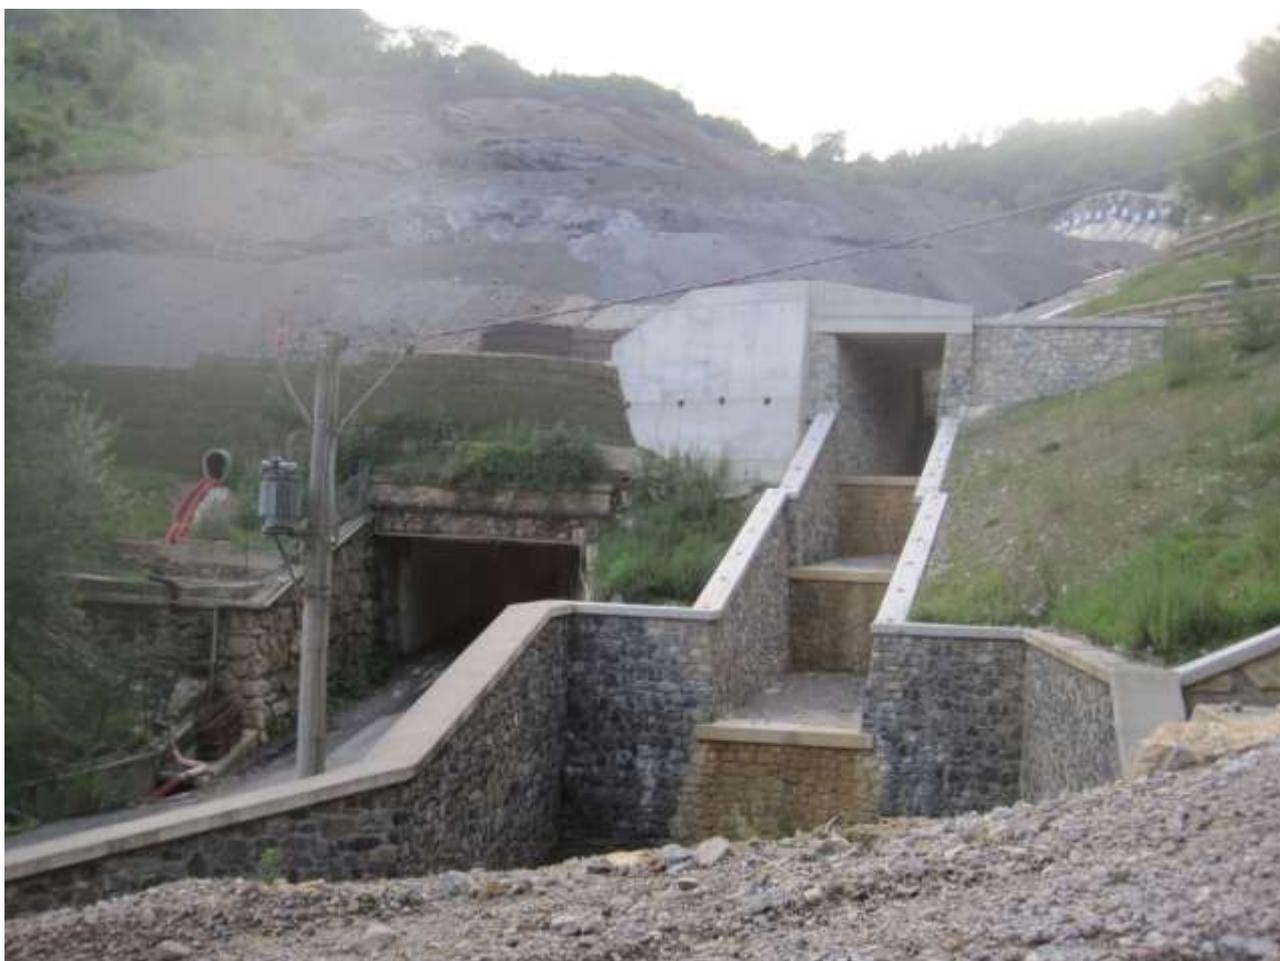
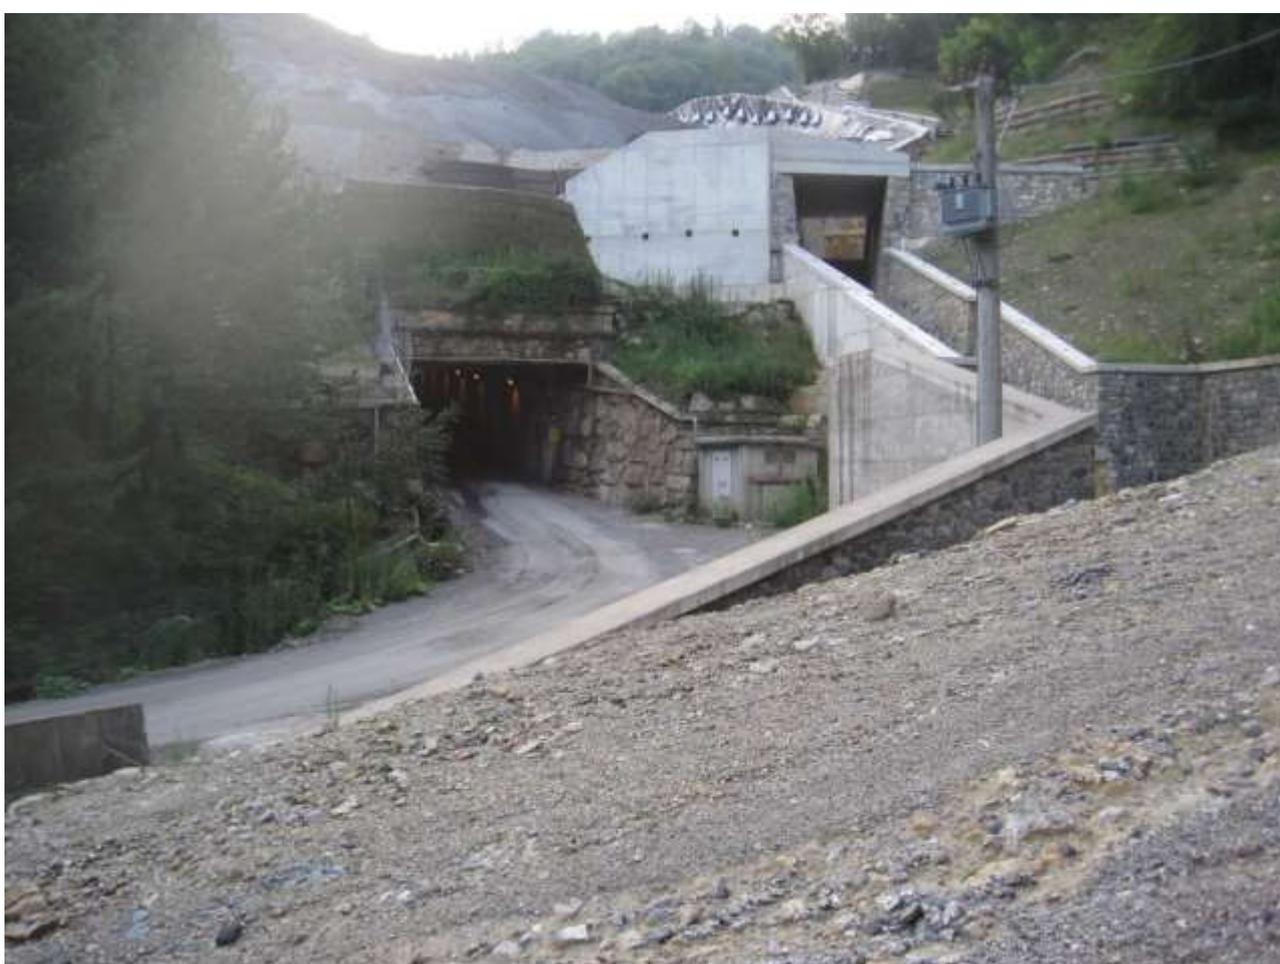
2011
La discarica vista da sud. A sinistra l'imbocco della galleria stradale, inserita nel 1993, a destra il torrente tombato sotto la discarica sempre con l'ampliamento autorizzato nel 1993.

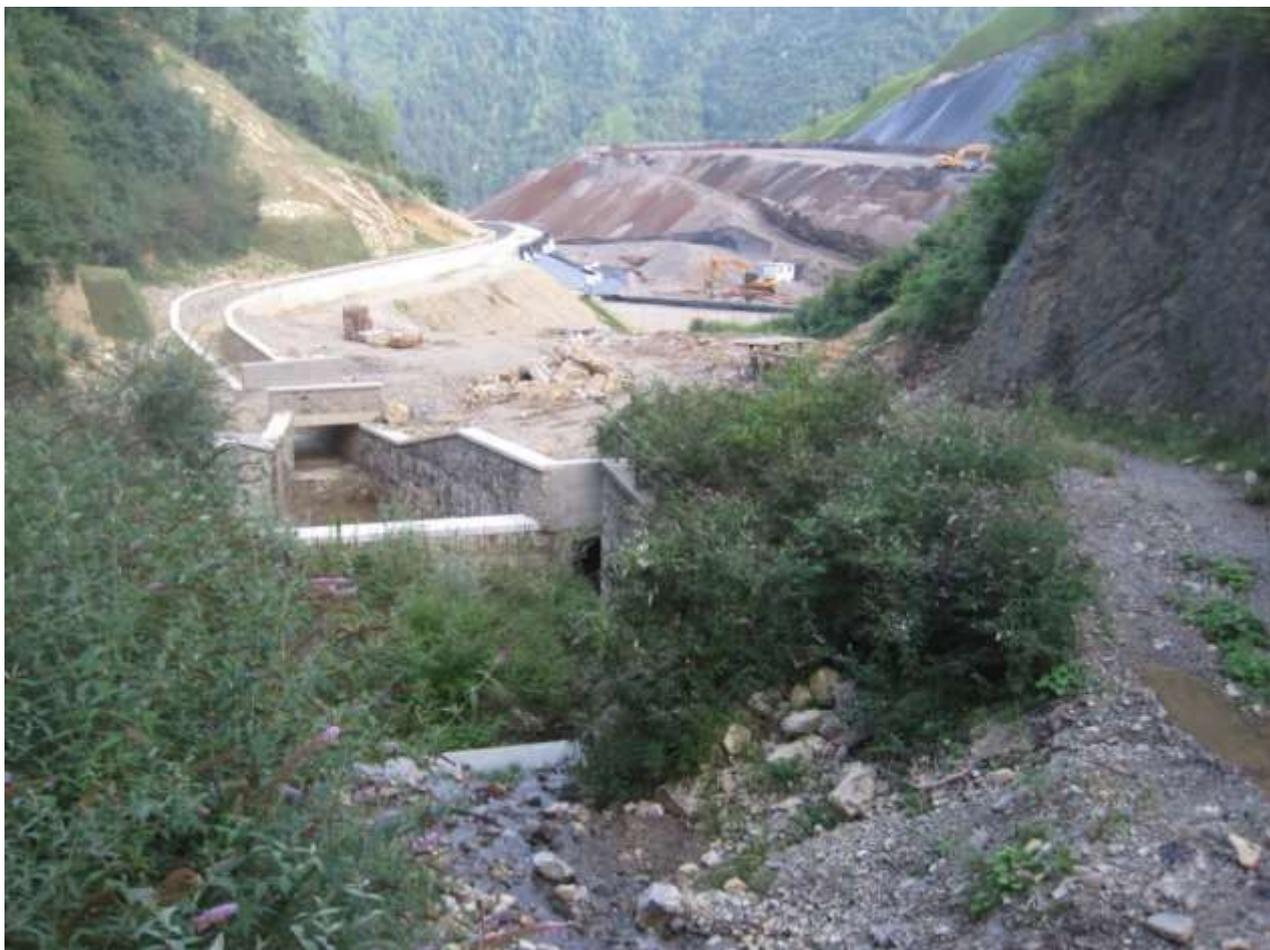
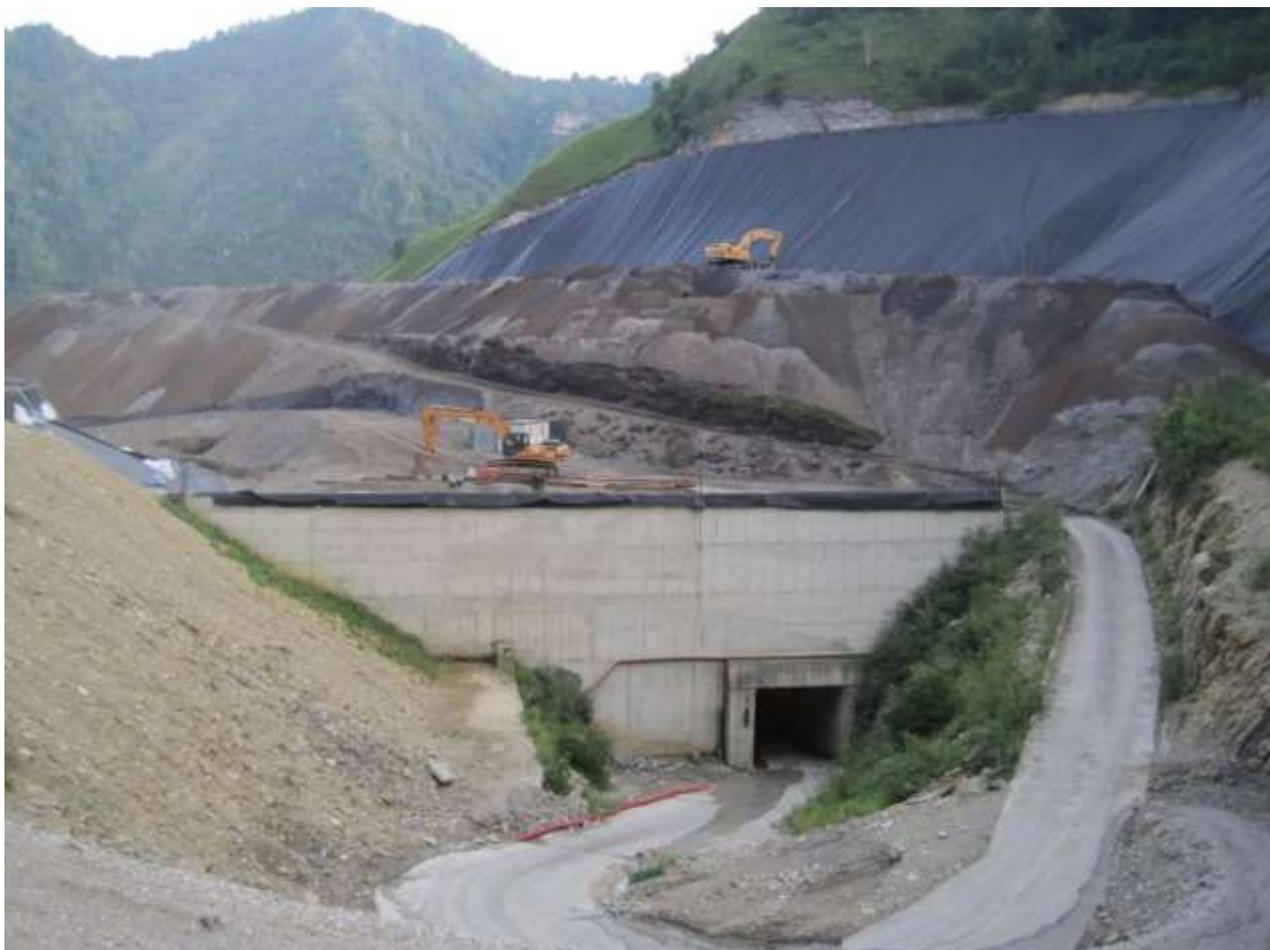
2011

La discarica vista da nord. Il torrente Rogno dal 1993 è stato incanalato più a monte sul lato sinistro idrografico (est Premolo). Nella foto in basso lo sbocco della galleria stradale che consente di risalire con il carico di scorie.

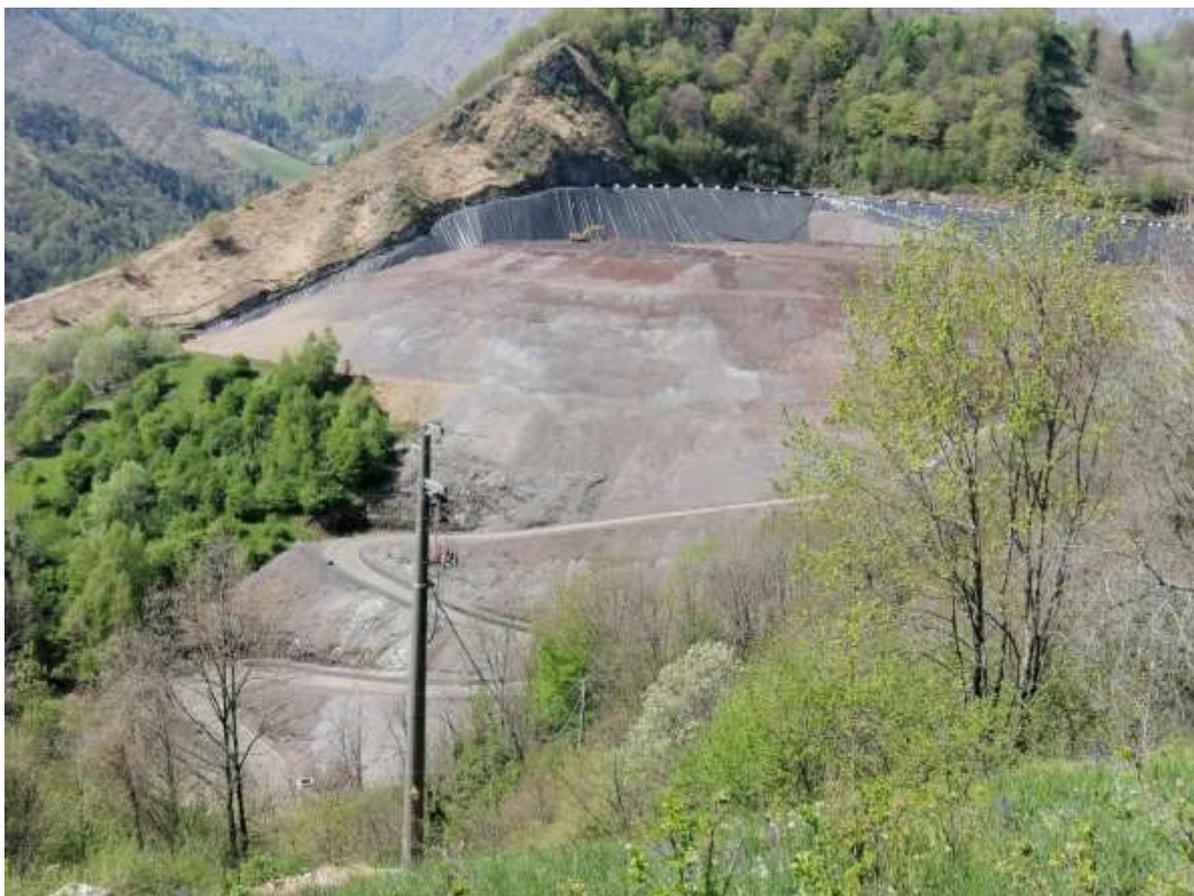
2020

La discarica vista da nord. Dal confronto con le precedenti immagini del 2009 si osserva come il deposito sia cresciuto sulla destra idrografica (lato ovest Gorno), fino a occupare quasi interamente l'impermeabilizzazione prevista. L'accesso dei mezzi ha richiesto di inserire quattro tornanti dopo il tunnel per raggiungere il cumulo.

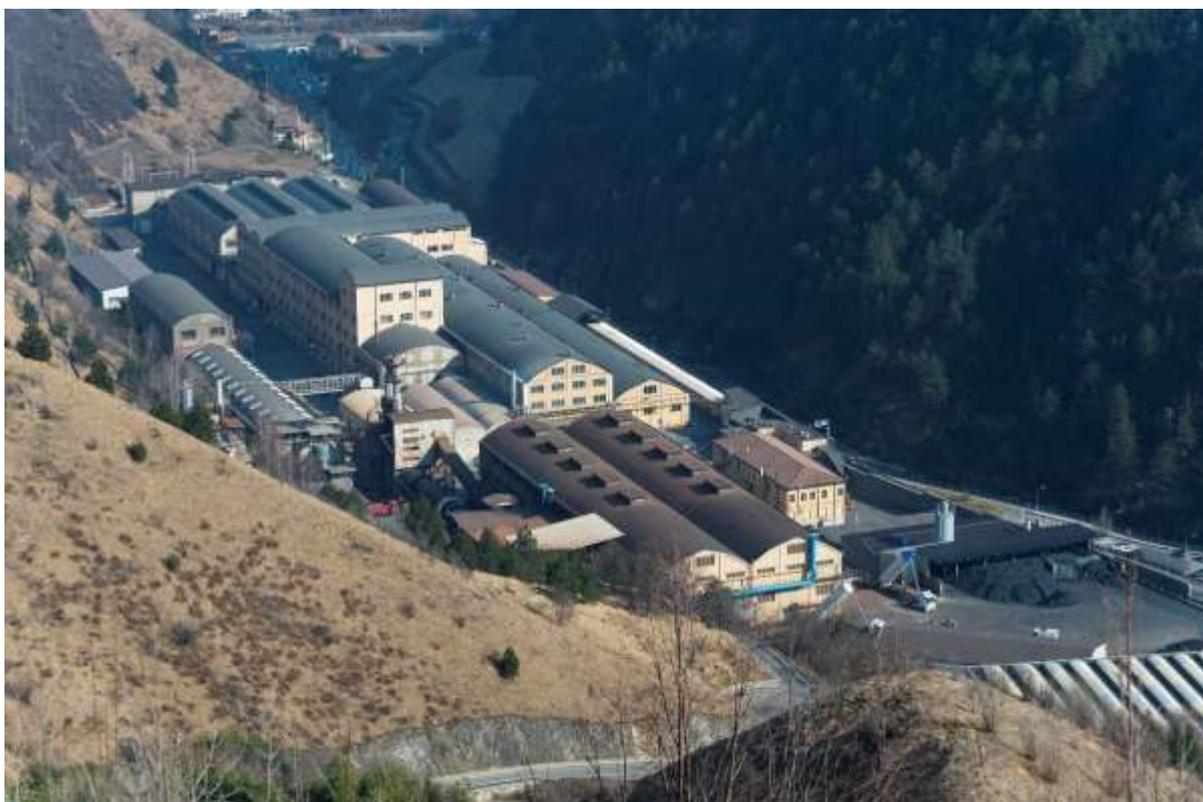
2022

Lo stabilimento visto da ovest. Il forno Waelz è visibile al centro; i capannoni a destra sono destinati in parte al deposito dei fumi in arrivo (si può osservare il travaso dalle autocisterne); a destra il deposito del carbone (anche al di fuori della prescritta tettoia). Tutti gli altri edifici dello stabilimento sono sostanzialmente non utilizzati.

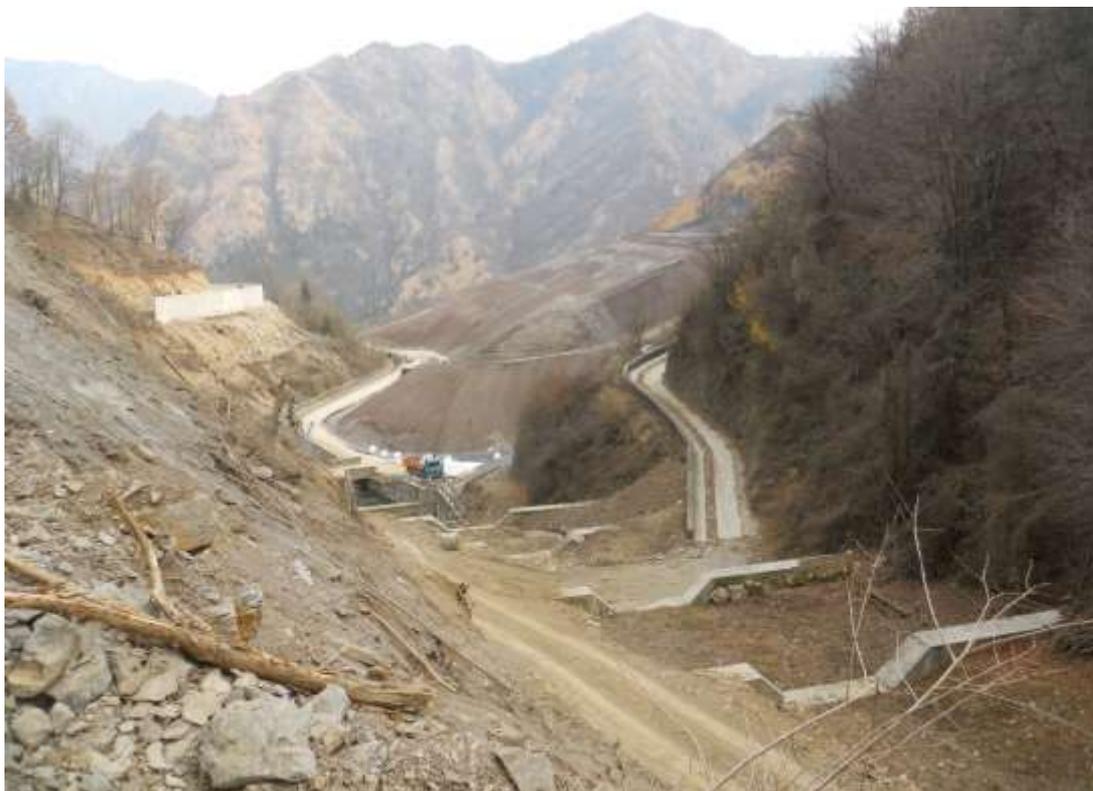
marzo 2022

Il riempimento a monte è ormai praticamente esaurito: l'accumulo sul lato destro orografico non può interferire con il deflusso del corso idrico dall'alveo di fondovalle, modificato già nel 1993 con importanti opere di contenimento armato (23 briglie) e con la tombatura che si vede al centro dell'immagine, anch'essa inserita nel 1993, per rendere possibile il deposito nel fondo valle.

Sulla destra idrografica il canale di gronda per raccogliere il deflusso di versante e convogliarlo al torrente.

Sulla sinistra il cantiere del canale di gronda lato sinistro orografico (Premolo) destinato, nel progetto Pontenossa spa, a diventare il nuovo corso del torrente. Si tratta di un'opera mascherata come intervento idrogeologico, non autorizzata come opera funzionale alla discarica e non sottoposta ad alcuna valutazione ambientale (si veda osservazione 13 delle Associazioni ambientaliste).

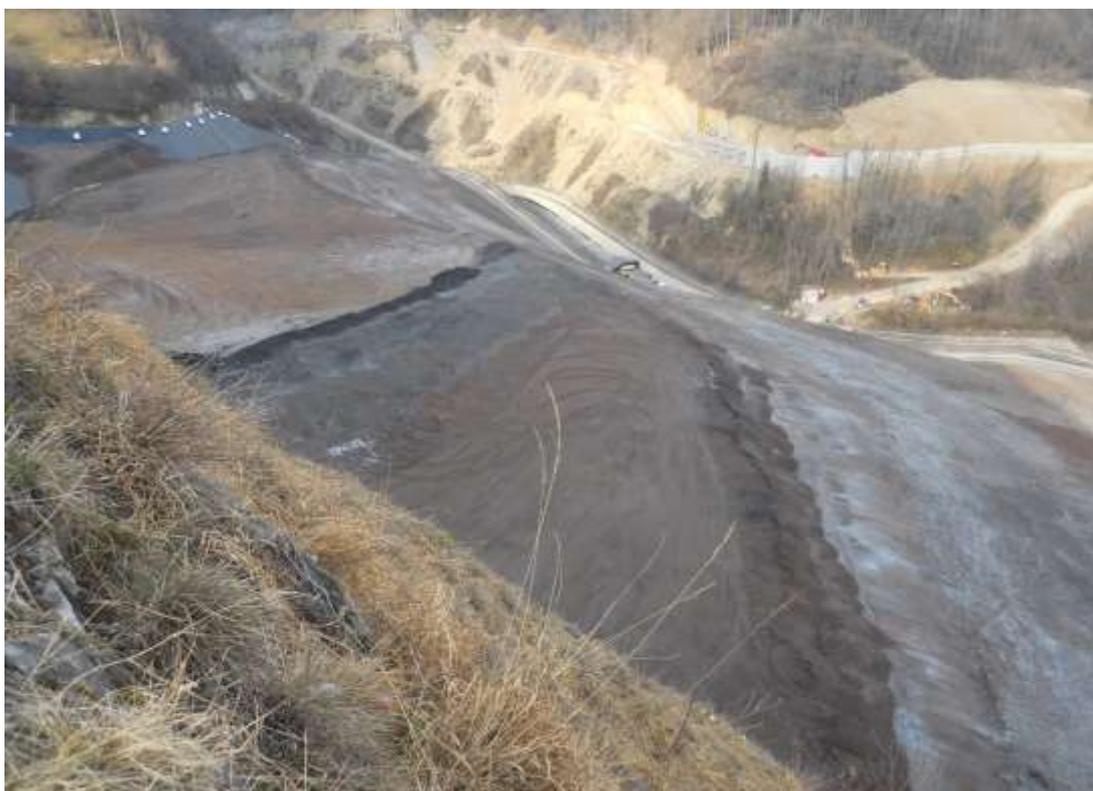
febbraio 2022

Riempimento lato destro orografico (ovest Gorno) che sta raggiungendo il bordo più elevato dell'impermeabilizzazione. Sul versante opposto il cantiere del canale di gronda lato sinistro orografico (Premolo).

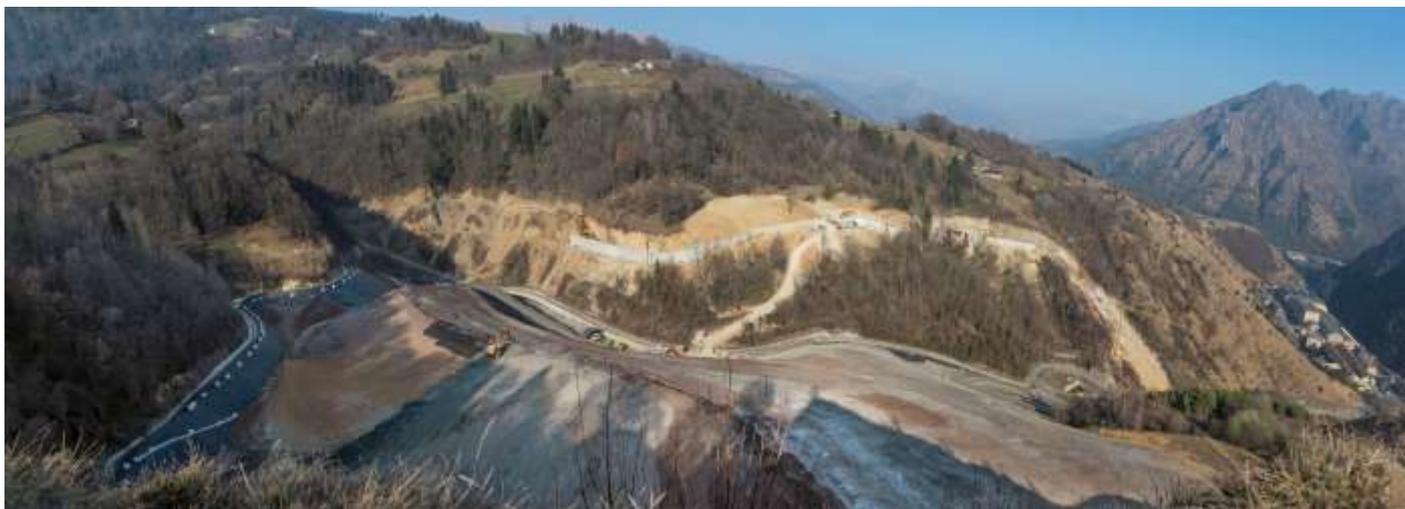
marzo 2022

Cantiere canale lato idrografico sinistro, opera non ancora autorizzata, per lo spostamento del torrente in quota. Il torrente Rogno verrebbe ad aggirare l'ingente area di deposito prevista nel fondovalle. Nel progetto di ampliamento il nuovo corso del torrente risulterebbe incassato fra il fronte idrografico sinistro e il livello dell'accumulo definitivo previsto, di sovrapposizione e di ampliamento all'attuale deposito, fino a portare il canale in costruzione in posizione più ribassata: quindi un innalzamento fino a 60 metri, esteso a tutta la superficie occupata più la superficie di estensione, rispetto al livello del volume già depositato.

Vista d'insieme

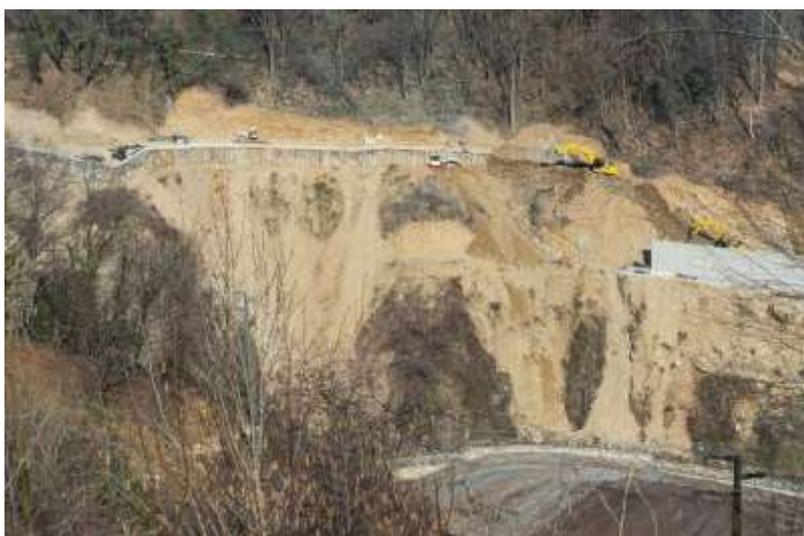
Cantiere riferito al tratto a monte di raccordo con l'alveo esistente

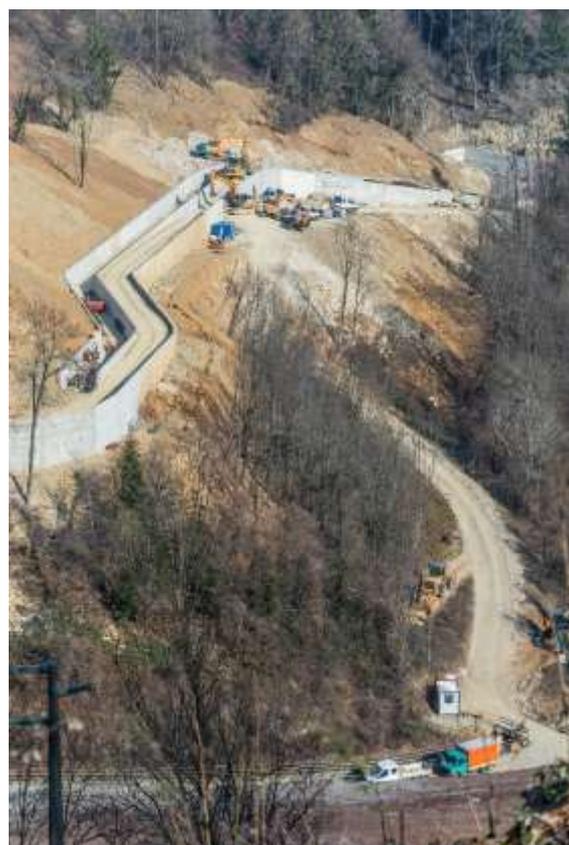
Cantiere tratto intermedio, con due vasche di sedimentazione in corrispondenza ai due rii trasversali e pista di arrocco

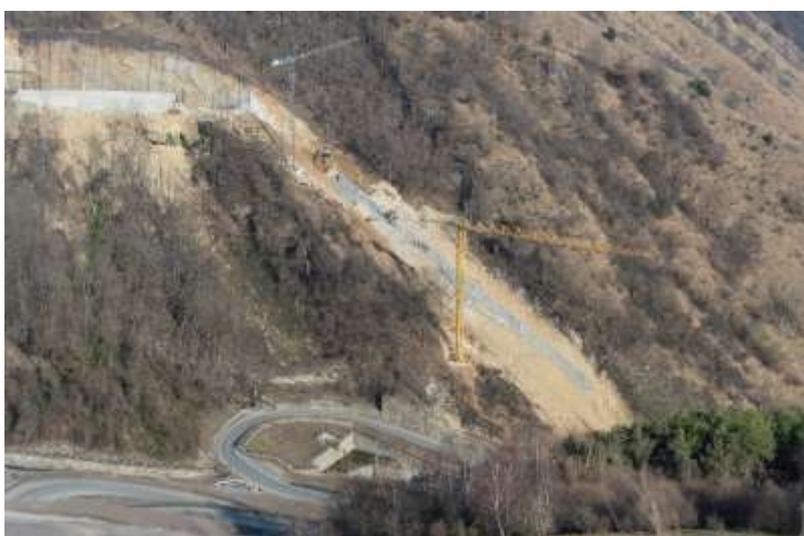
Cantiere tratto terminale con successivi gradoni di caduta fino al fondovalle

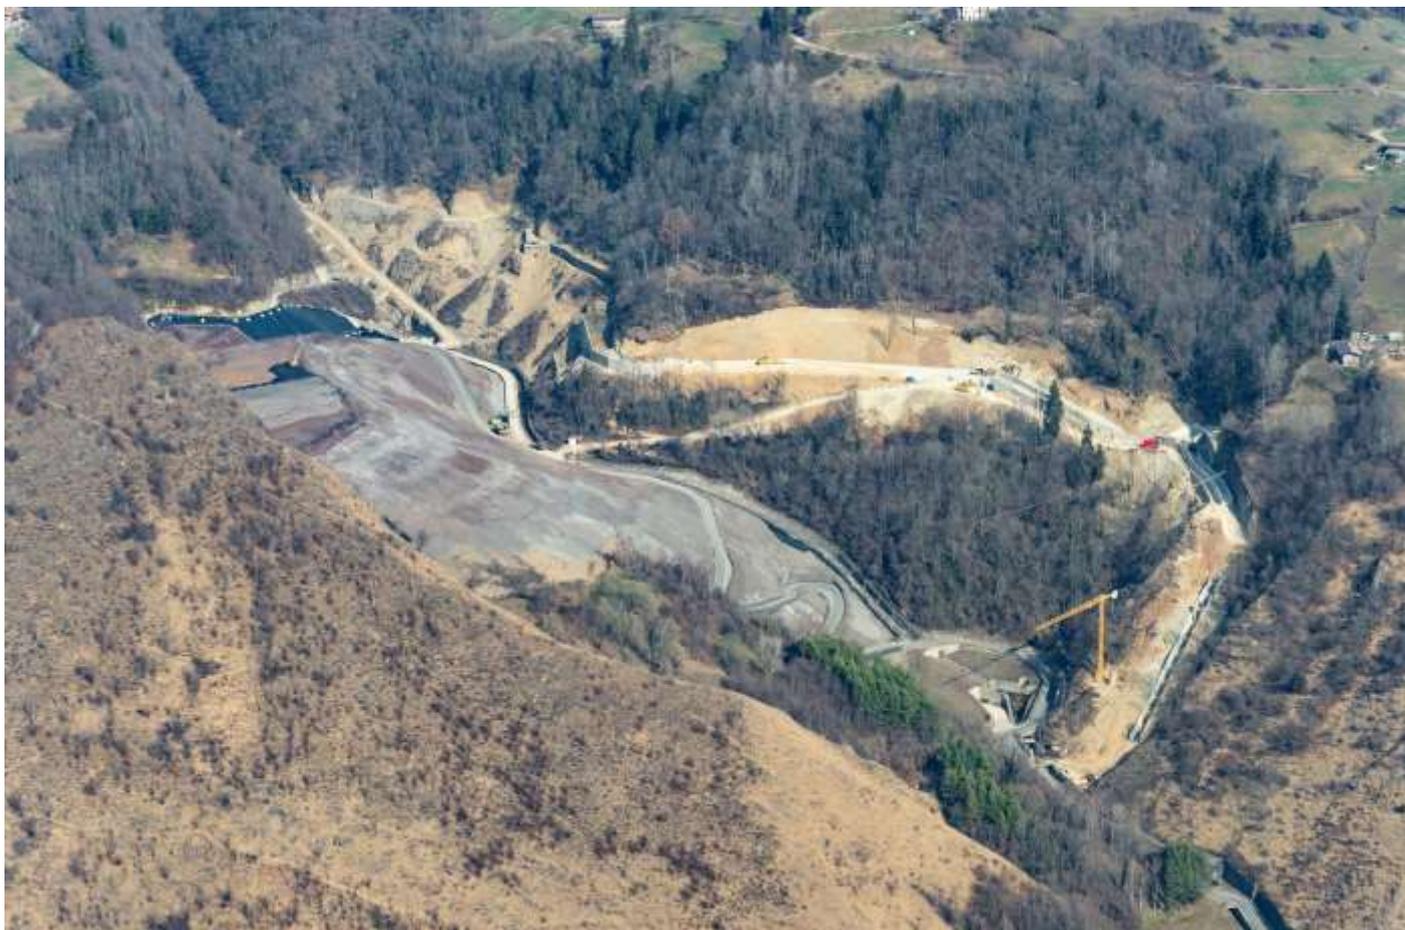
marzo 2022

Cantiere canale lato idrografico sinistro visto da sud (crinale Monte Frol).

Vista d'insieme

Il nuovo volume di scarica si colloca a riempimento della valle e sormontamento del canale in costruzione, che risulterà in posizione ribassata, nonché in sovrapposizione del deposito esistente

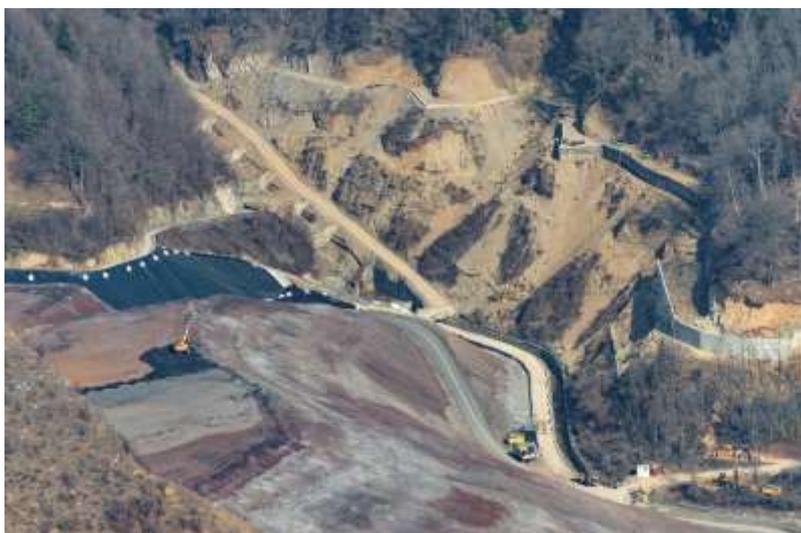
Cantiere riferito al tratto a monte di raccordo con l'alveo esistente; prima vasca di laminazione

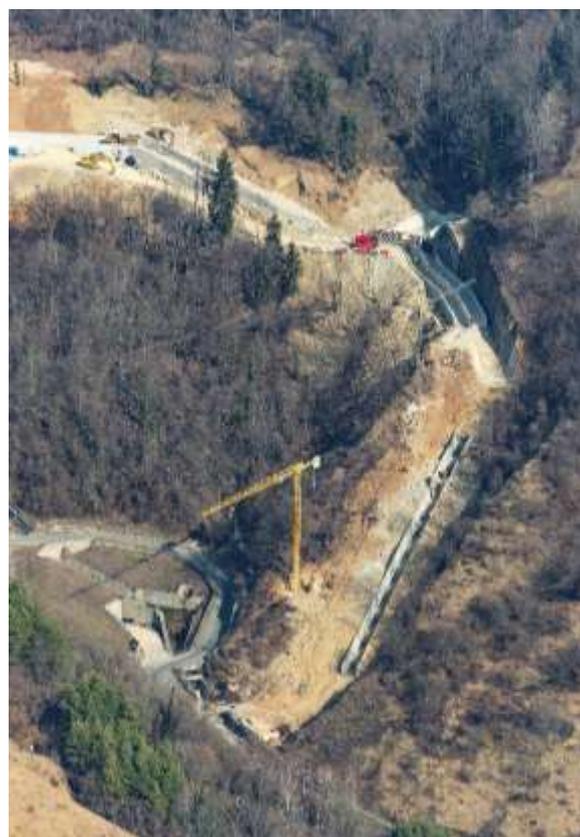
Cantiere tratto intermedio, con seconda vasca di laminazione, e tratto terminale

Si notino le forti pendenze su cui vengono inseriti canale e strada di arrocco
